# Service Bulletin 481271140485

## FROID

**MODÈLE :** Centaur P1 R8C -2\_ (CB & Cab BI Touch)

**SUJET :** Sortie du mode usine

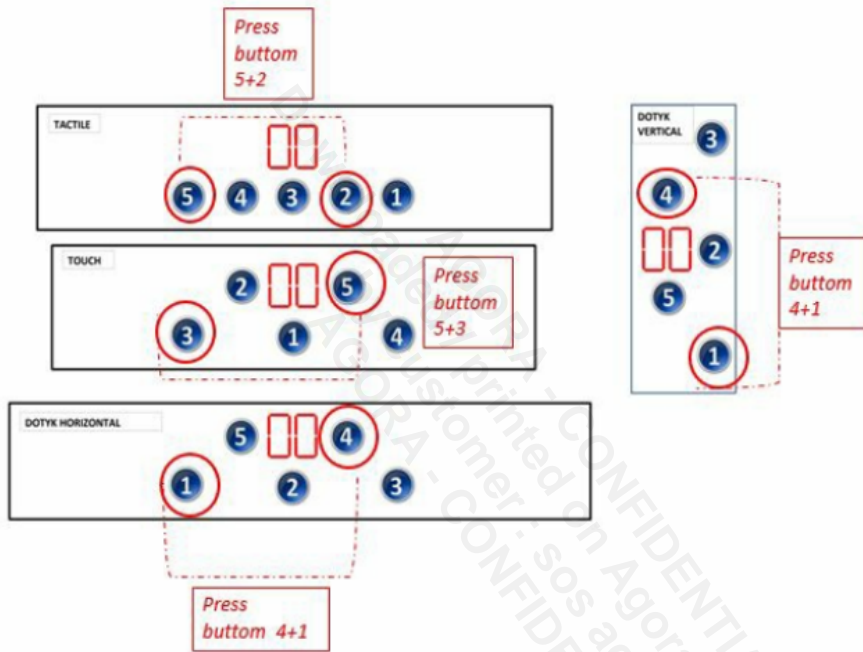
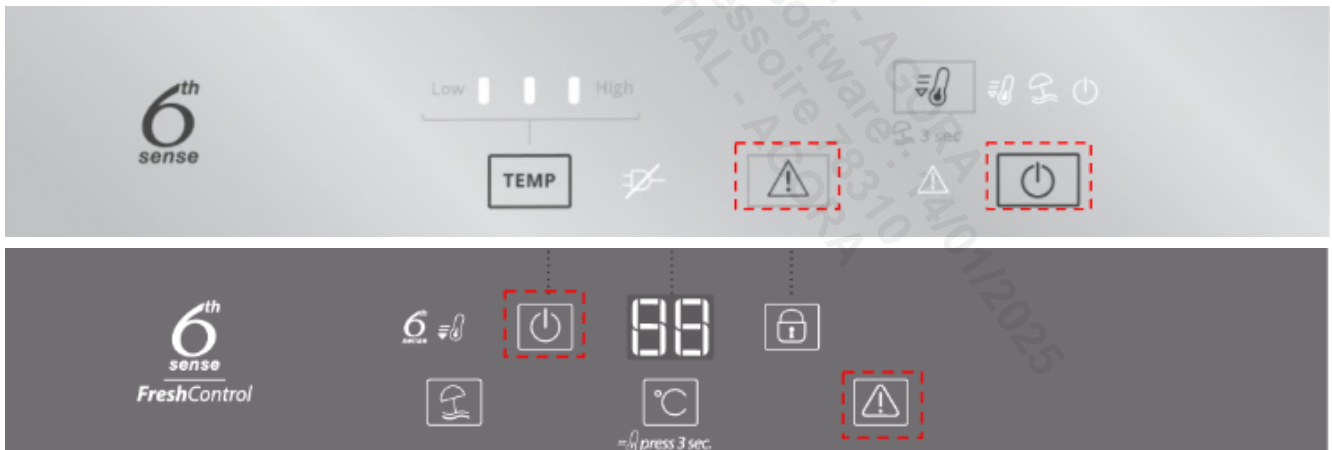
Si commande Tactile : 5+2

Si commande Touch : 5+3

Si commande Dotyk : 4+1

Dans le cas où l'appareil ne démarre pas après avoir remplacé la platine de puissance Centaur, appuyez sur les boutons indiqués dans les cas suivants:
