FR Absence de solution de réparation pour la vitre intérieure 478073

Fours Inter Cooker avec vitre intérieure pyrolyse bombée.

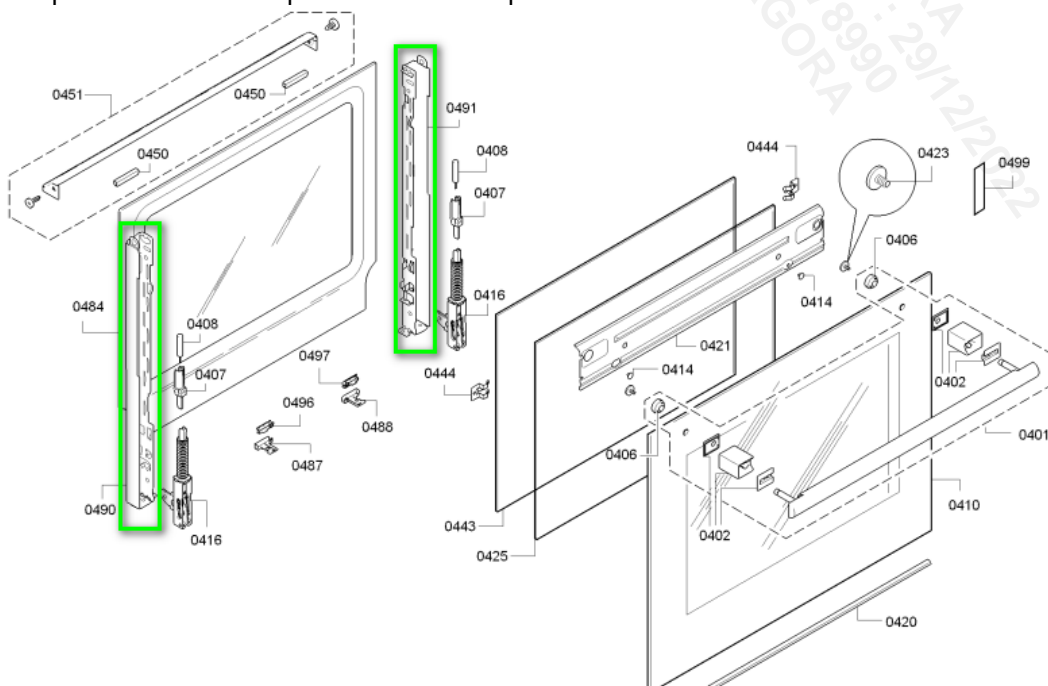
Les portes de four avec profilés amovibles peuvent être transformées en une vitre intérieure plate.

Kit de réparation 20004273

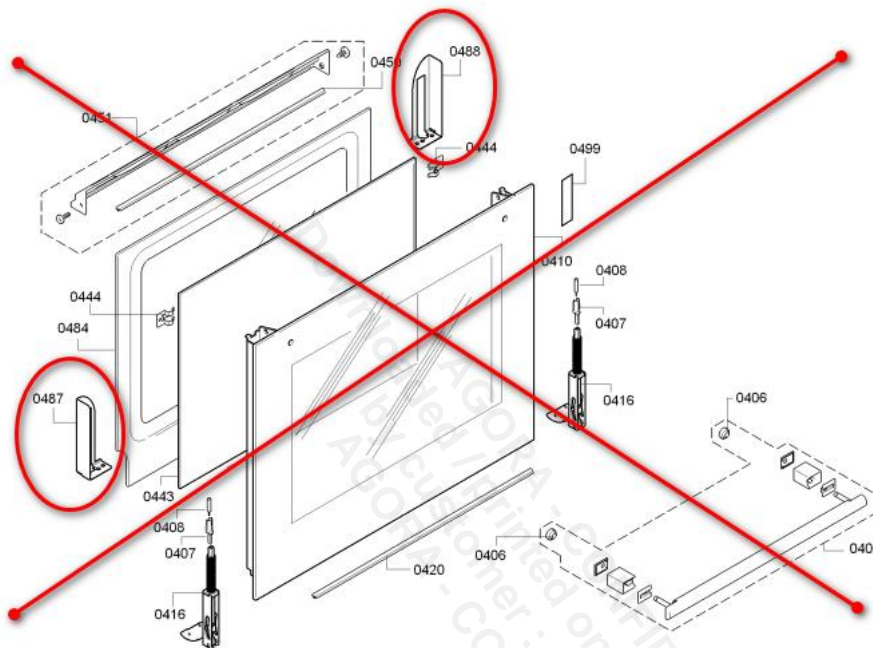
Attention, les anciennes portes avec profilés collés reconnaissables au cache de la charnière ne peuvent pas être modifiées!
